BESZÁMOLÓ ERCSI VÁROS KÖRNYEZETVÉDELMI MUTATÓIRÓL

ERCSI VÁROS SZENNYEZETTSÉGÉNEK VÁLTOZÁSA 2018-2019. ÉVBEN

Készítette: Kugler Mihály

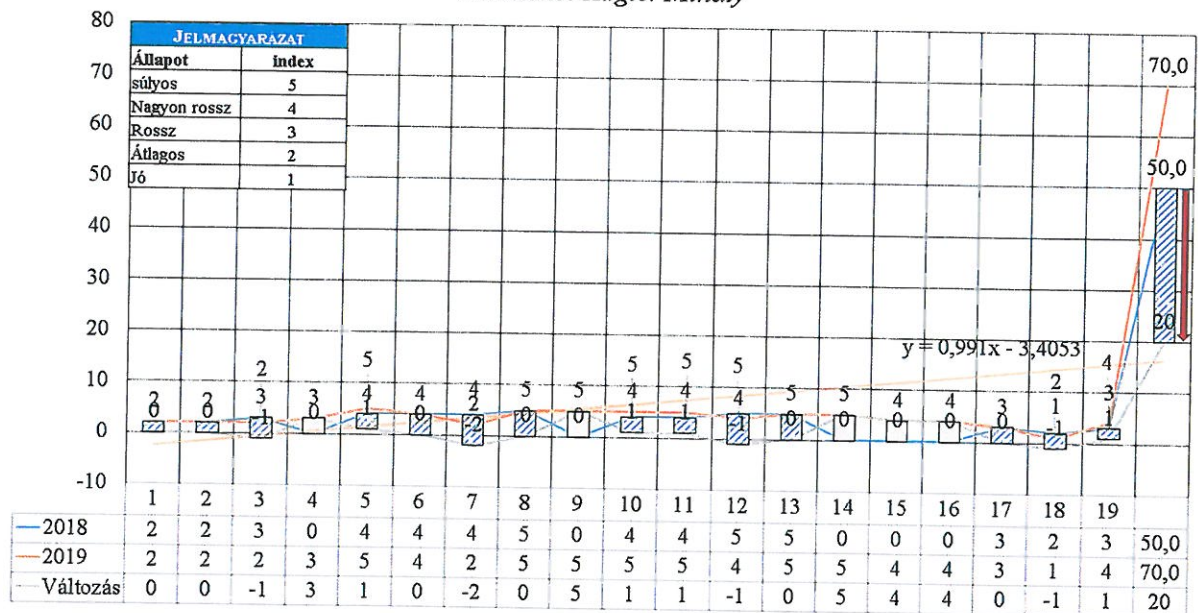
Ercsi város analitikus indexálással mért környezetvédelmi mutatói alapján a környezetvédelmi átlagindex (V_{AI2019}):

$$V_{AI2019} = 70/19 = \underline{3,68}$$

Tehát Ercsi város 2019. évi szennyezettségi átlagindexe; (3,68),

Ez az érték a 2018. évi (3,57) átlagindexhez képest 2019. évben 0,11 egységgel emelkedett.

Ercsi város szennyezettségi mutatói tehát a 2019-es évben 0,11 egységnyi növekedést mutatnak.

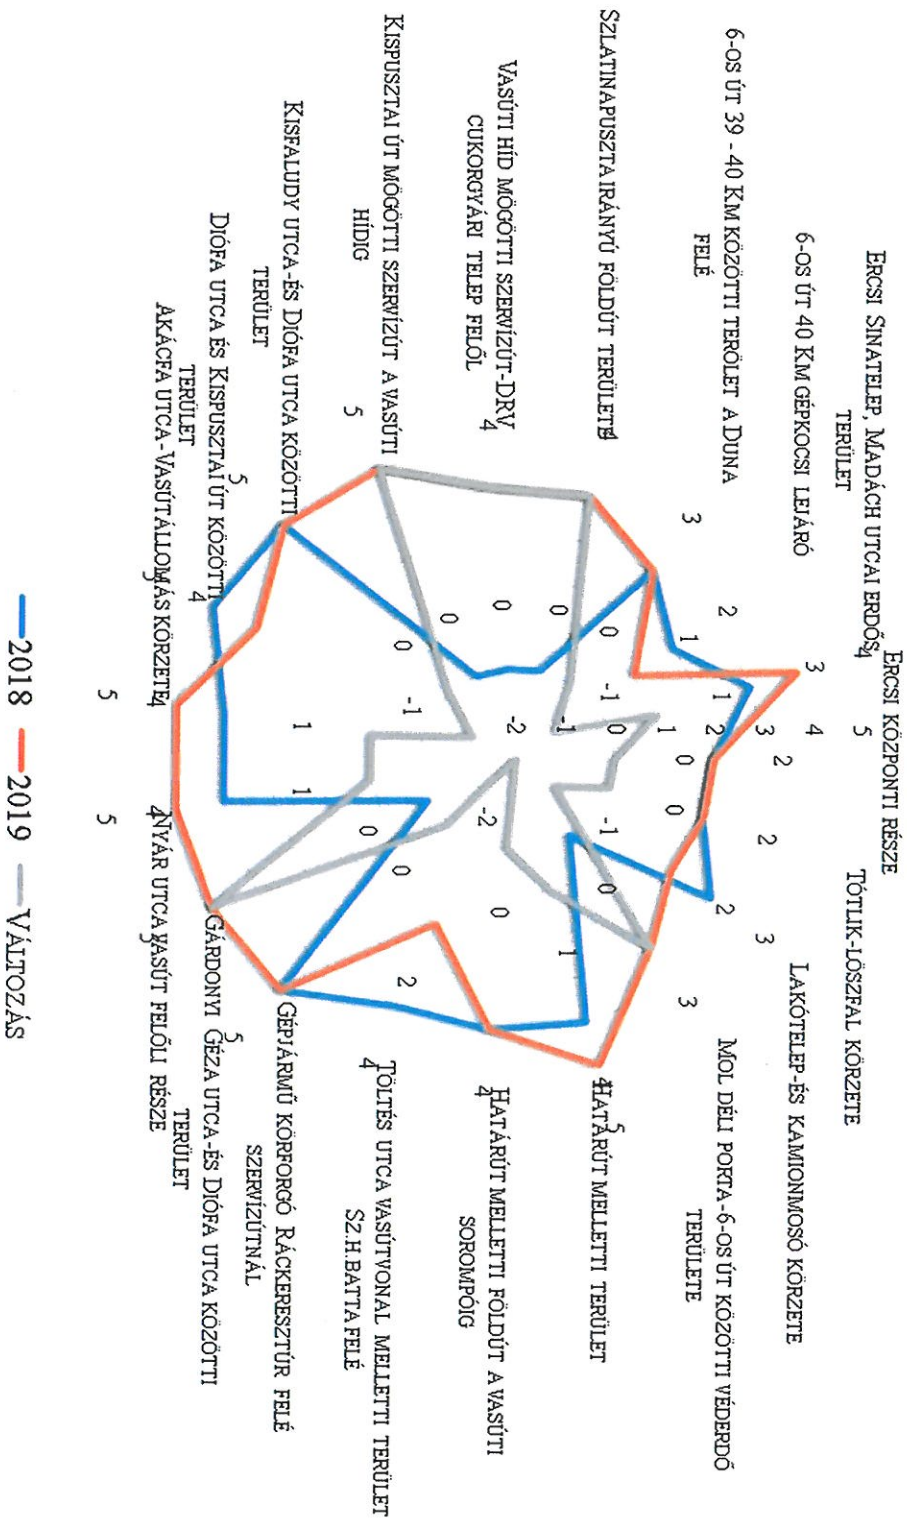
ERCSI VÁROS SZENNYEZETTSÉGI TÉRKÉPE 2018-2019. ÉVBEN

A szennyezettségi térkép alapján feltételezhető az, hogy az Ercsi város peremrészein illegálisan felhalmozott hulladék legnagyobb részét továbbra is más területekről szállítják szervezeten a város területére. Ezek összetétele elsősorban építési törmelék, de jelen vannak a város területén nagy mennyiségben, a vélhetőleg illegális bontásból származó gépjármű maradványok is. Az utóbbi időben a 6-os út 40 km körzetében látványosan megszűnt az illegális hulladéklerakás a területre kihelyezett álkamerának köszönhetően, ugyanakkor a város más peremterületeire áttevődött ez a fajta tevékenység. A belterületi részeken továbbra is gondot okoz a rendszeresen felhalmozott és után termelt hulladék elszállítása. Jelentős gócpontok: a Lavotta utca eleje, valamint a Gárdonyi Géza utca eleje, a Vasútállomás környékén, a Diófa-és Nefelejcs utca közötti üres terület, valamint a Diófa utca vasútállomás felőli része, az Akácfa utca eleje és a Nyár utca vasútállomás felőli része. De a Diófa utca – Kisfaludy utca - Kispusztai út körzetében és a Kispusztai út mellett létesített szervizúton, egészen a vasúti híd cukorgyári oldaláig nagy mennyiségű illegálisan elhelyezett hulladék lett felhalmozva. A Határ út melletti földút körzetében ugyancsak nagyon súlyos a helyzet. Ezek a területek folyamatos ellenőrzést és azonnali beavatkozást igényelnek.
